Processo nº. 090/1.10.0002603-9
Massa Falida de Focchi Auto Posto Ltda

Ref. ESTIMATIVA DE VALOR DE MERCADO

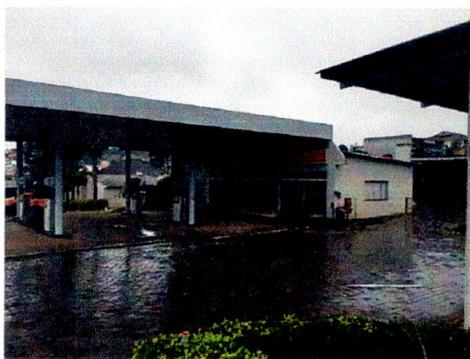
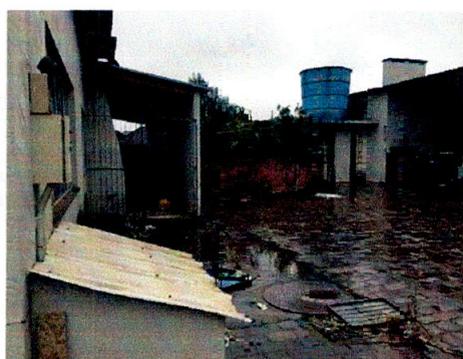
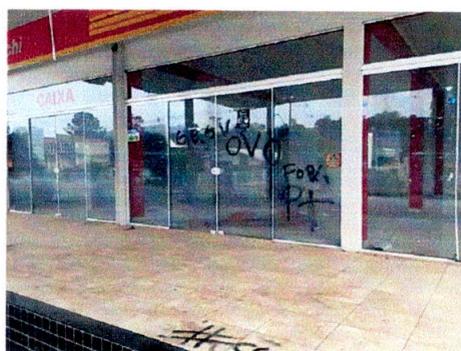
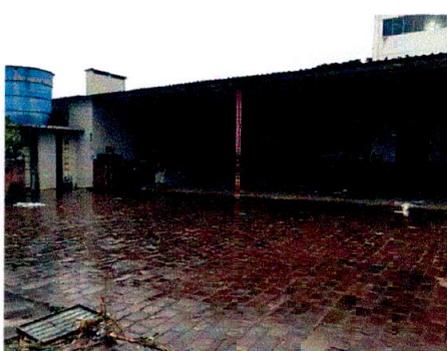
Foi realizada vistoria no local, e foi possível vistoriar o interior, mas verifica-se que trata-se de uma loja simples e existe manutenção a ser feita, seja no forro da cobertura da pista seja nas partes acessórias ao fundo com troca de portas e pinturas necessárias.

Como se verifica na matrícula apresentada, não estão averbadas as obras sobre o terreno. Estima-se que a área construída alcance o total de 250,00m² aproximadamente, sem levar em consideração a cobertura da pista de carros que necessita de reparos e reforma. Este número será considerado para efeito de cálculo.

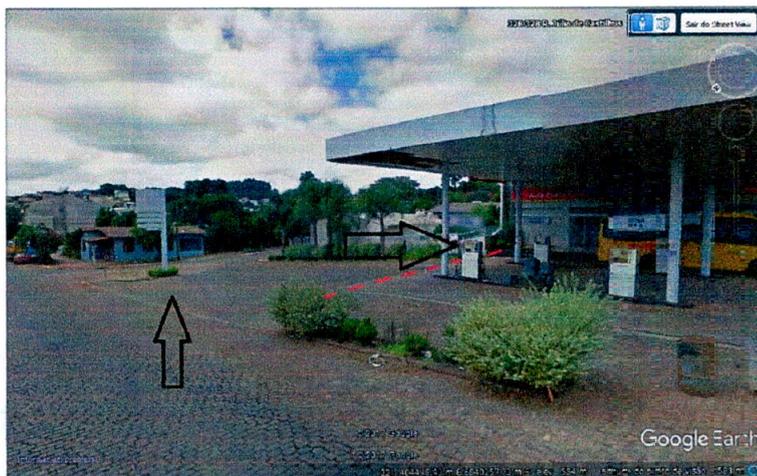
O imóvel avaliando trata-se de uma construção irregular sem averbação na matrícula e a possibilidade de instalação de um posto de gasolina no local é remota. A Rua não é a melhor opção para tal uma vez que o maior movimento está na BR e na rua principal. Pode-se ainda verificar que a área locada do posto de combustível é de somente 25 x 50 e os terrenos lindeiros que possibilitam a entrada de veículos e saída não são objeto de avaliação, portanto se os terrenos lindeiros forem de ocupação intensiva não haverá como usar as bombas de combustível de números 2 e 4, pois os carros ficam sem manobra.

Pela foto do Google de 2015, verifica-se que o posto usava terreno do vizinho para o funcionamento, tendo até a placa de identificação ao fundo sobre outro terreno.
